STRUČNI ČLANAK:
MODEL REVITALIZACIJE NESTAMBENIH
POTKROVLJA

MODEL REVITALIZACIJE NESTAMBENIH POTKROVLJA

Unutar ovog rada nećemo se upuštati u problematiku energetske obnove i dostupnosti sredstava iz Europske unije, već će naglasak biti na stavljanje u funkciju potkrovlja u suradnji sa privatnim investitorima. Stambeni i poslovni objekti u centru grada često imaju oronulo i opasno pročelje, krovnište koje je dotrajalo, stolariju koja energetski nije efikasna, stubište koje je u lošem stanju, te instalacije koje su također dotrajale. Navedeni problemi su potencijalne stavke čiju bi rekonstrukciju financirao privatni investitor, koji bi zauzvrat dobio u vlasništvo potkrovnji prostor koji može pretvoriti u stambeni ili poslovni. U ovom radu prikazati ćemo izvedivost toga modela na objektu u Zvonimirovoj ulici u Zagrebu.

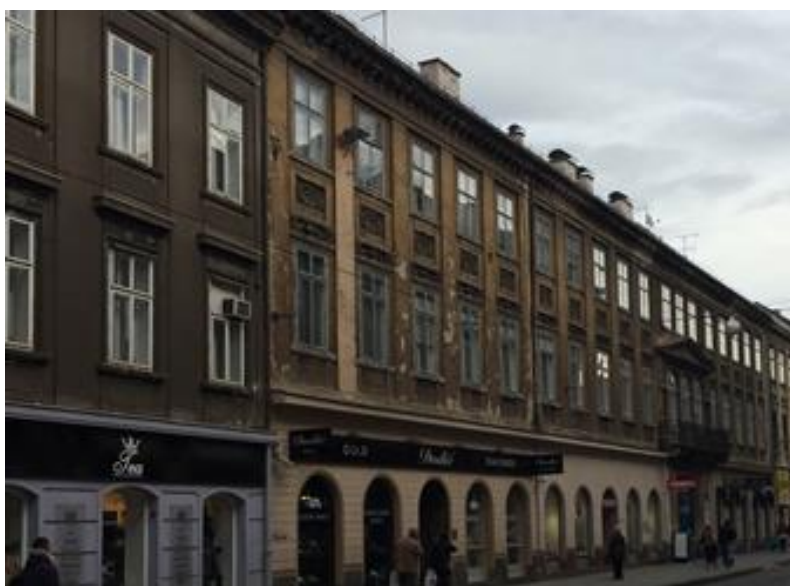
Slika 3 Pročelje objekta u Ilici – Zagreb

Današnji pogled na objekte građene u to doba može nas izuzetno zabrinuti, jer njihovo stanje nije ni približno zadovoljavajuće. Cilj ovog rada je analizirati stanje prvenstveno stambenih objekata građanih kroz devetnaesto i dvadeseto stoljeće u Zagrebu, te ukazati na moguća rješenja problema. Nažalost, u Zagrebu se godinama ne vodi sustavna briga o ovim problemima, već se isti rješavaju sukcesivno, bez jasne strategije, a rezultat toga rada su i oronula pročelja najduže nam ulice Ilice.

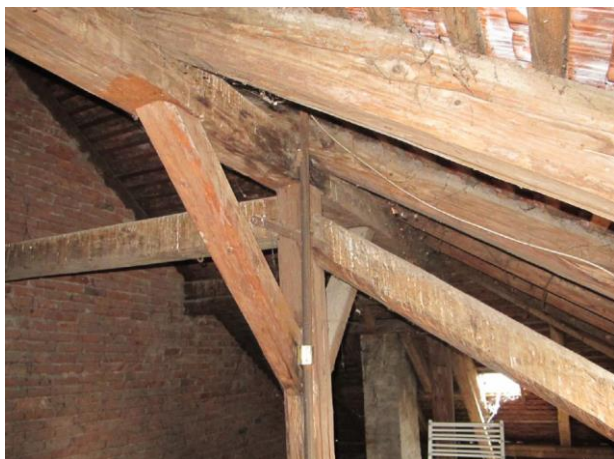
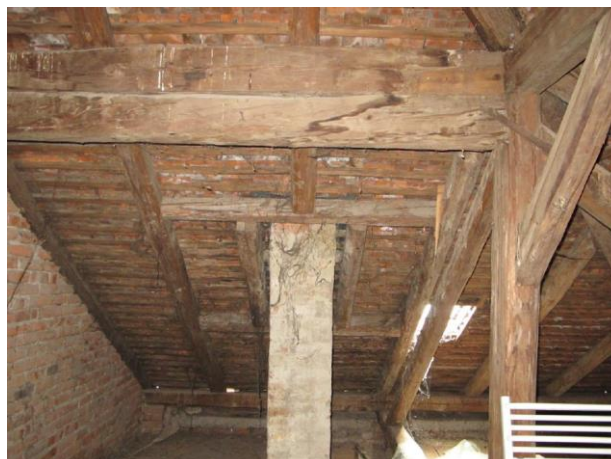
Slika 7 Stanje potkrovlja objekta u Zvonimirovoj ulici - Zagreb

Slika 8 Stanje potkrovlja objekta u Zvonimirovoj ulici - Zagreb

Na slikama 7 i 8 prikazano je trenutno stanje potkrovlja u Zvonimirovoj ulici, a kako bi se isto pretvorilo u stambeni prostor potreban je niz građevinskih radova. Sadašnje krovnište je potrebno u potpunosti ukloniti, te izvesti armirano betonski nadozid na koji bi nalijegalo novo krovnište. Projektirano novo krovnište zadržalo bi postojeći oblik, pokrov bi bio crijep tipa Kontinental Plus, dok bi između postojećih podnih gređa bilo potrebno postaviti nove, kako bi se zadovoljili statički zahtjevi. Na nove podne gređe bi se postavila OSB ploča, zvučna izolacija, te lagana betonska podloga debljine 5 centimetara, na koju bi se postavljale podne obloge. Između rogova bi se postavila termoizolacija, a za podgled bi poslužila gips kartonska ploča. Pregradni zidovi bi se izveli od gips kartonskih ploča.

Tlocrtna dimenzija objekta su 13.00 metara X 17.90 metara, objekt se sastoji od prizemlja, prvog i drugog kata koji su u stambenoj funkciji, te potkrovlja koje ima funkciju spremišta. Glavni problem suvlasnika je dotrajala stolarija, oronulo pročelje, krovnište kojem je potrebna rekonstrukcija, te stubište u vrlo lošem stanju. Ukupna bruto površina od 232.70 m² predmet je interesa privatnih investitora, koji u tome prostoru imaju mogućnost izvesti dva stambena prostora površine cca. 75 m².

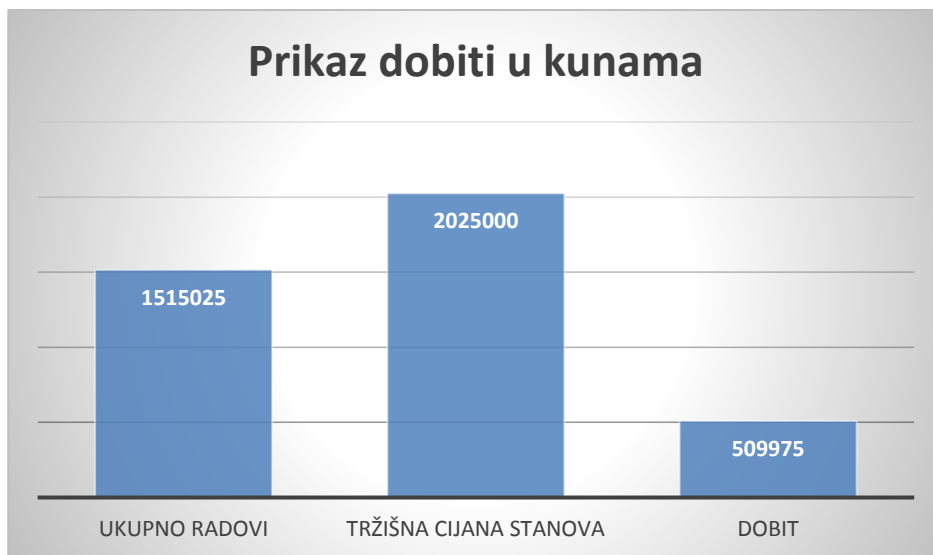
Graf 2 Prikaz dobiti u kunama

Ukupna cijena radova bi iznosila 1 515 025 kuna, dok bi tržišna vrijednost nekretnine iznosila 2 025 000 kuna što bi proizvelo dobit od 509 975 kuna, a što iznosi 33% na uloženi novac. Nakon svih navedenih podataka možemo ovaj i slične projekte nazvati vrlo isplativim za sve sudionike. Suvlasnici dobivaju obnovljenu nekretninu sa povećanom vrijednošću i manjim računima za energente, dok investitor dobiva oko 33 % dobiti na uloženi novac. Postoji ulaganja, te radovi koji bi se financirali ovise o potrebama suvlasnika, a ukoliko se radi o užem centru grada s obzirom na veću vrijednost nekretnina, moguća su i veća ulaganja. Svakako je potrebno napomenuti da je za provedbu ovog modela potrebno imati riješene zemljišne knjžne odnose, te suglasnost suvlasnika nekretnina.
